Avaliação Pós-Ocupação do Residencial Pitangueiras, um Conjunto Habitacional do Programa “Minha Casa Minha Vida” no Maranhão

Post-Occupancy Evaluation of Residencial Pitangueiras, a Housing Project of “Minha Casa Minha Vida” Program in Maranhão

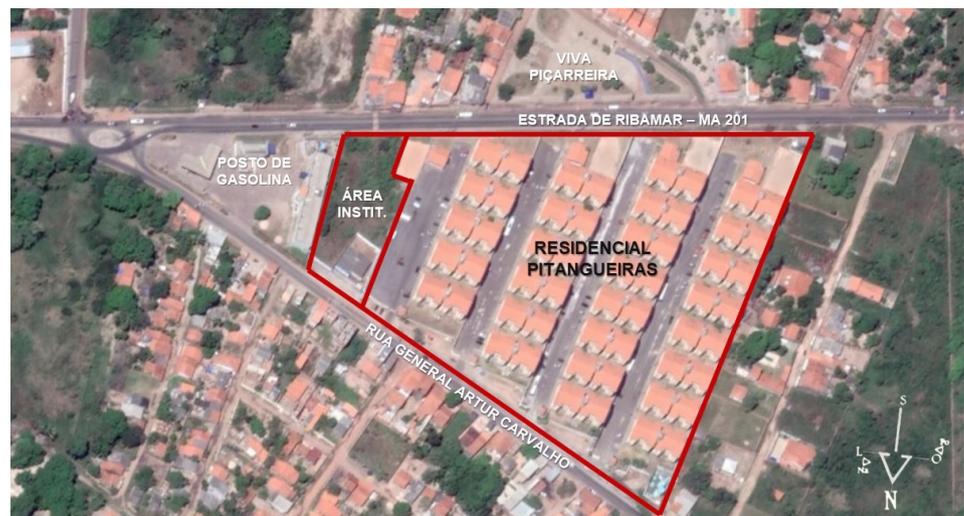
Figura 2 – Implantação do Conjunto Residencial Pitangueiras

um levantamento de campo dos principais conjuntos habitacionais do PMCMV (faixa 1) de São Luís que haviam sido construídos em São José de Ribamar, onde foram utilizados como critérios: o tempo de ocupação do empreendimento, o número de UHs, a receptividade dos síndicos e o tempo e logística da pesquisa a ser desenvolvida. Construído na primeira fase do PMCMV em São Luís e finalizado em 2012, o empreendimento se localiza na Rua General Artur Carvalho em São José de Ribamar, distando cerca de 32 km do centro da capital maranhense. Possuindo uma área total de 44.294,51 m², o conjunto subdivide-se em condomínios denominados Residencial Pitangueiras I (160 UHs), Residencial Pitangueiras II (192 UHs), Residencial Pitangueiras III (256 UHs) e Residencial Pitangueiras IV (256 UHs), totalizando 864 UHs (Figura 2).

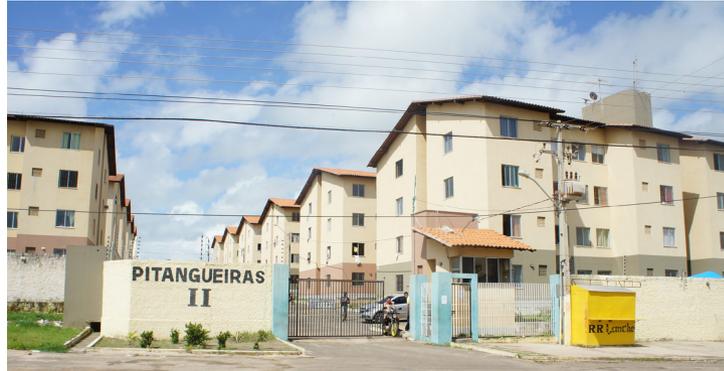
Figura 3 – Vista do Pitangueiras II a partir da Rua General Artur Carvalho

A tipologia presente é de habitações multifamiliares, distribuídas em edifícios iguais de quatro pavimentos,

todos ocupados com unidades de habitação, inclusive o térreo. O método construtivo utilizado nas

edificações é a alvenaria armada de blocos de concreto, com cobertura feita em estrutura de madeira e fechamento em telhas cerâmicas (Figura 3).

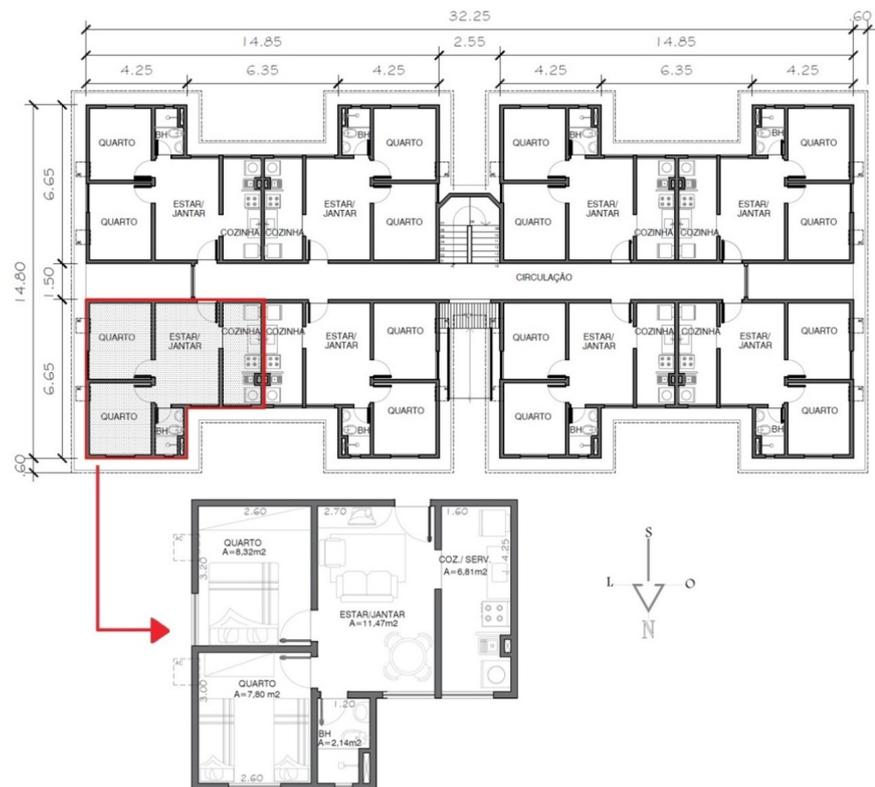
Figura 4 – Pavimento-tipo e unidade-tipo do Conjunto Residencial Pitangueiras

Os edifícios são compostos de dois módulos unidos através de uma escada central confinada, que formam um bloco. Cada módulo é composto por quatro apartamentos, compondo assim oito unidades por pavimento. Já o apartamento, obedece a mesma organização em todos os edifícios do conjunto e apresenta 36,54 m² de área útil, sendo composto por dois quartos, sala de estar e jantar, cozinha e banheiro (Figura 4).

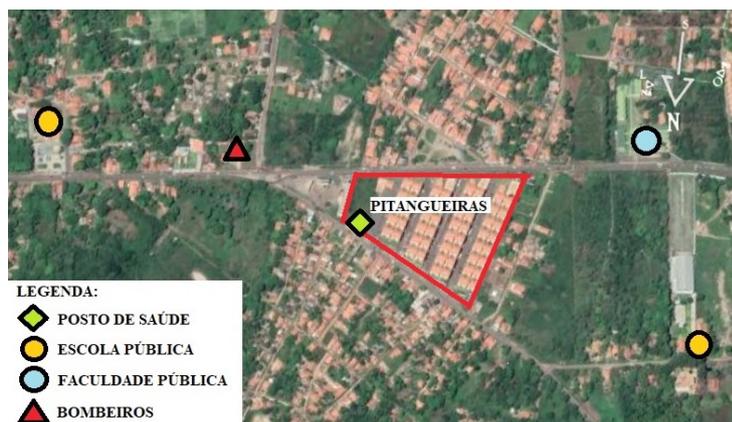
Figura 5 – Equipamentos públicos próximos ao Residencial Pitangueiras

Em relação à infraestrutura urbana disponível, existem algumas escolas municipais e uma faculdade no entorno do conjunto, como a Escola Municipal São José dos Índios e o Centro de Ensino Dr. Tarquínio Lopes Filho, ambos a cerca de 700m de distância, e um campus do Instituto

Federal do Maranhão, a 900m de distância. Existe também uma Unidade de Corpo de Bombeiros a 300m e uma Unidade Básica de Saúde (UBS), a UBS Pitangueiras, localizada ao lado do conjunto, na área institucional (Figura 5).

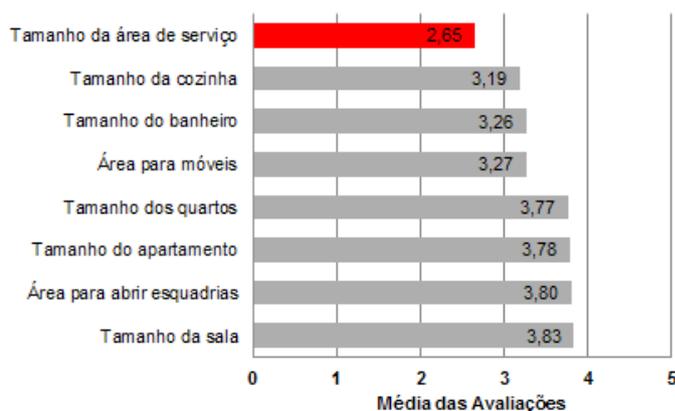
Gráfico 1 - Diagrama de Pareto das avaliações relativas ao dimensionamento

muitos (64,0%) relataram sentir falta de espaço para desenvolver algumas atividades dentro do seu apartamento, tais como estender roupa (44,6%) e receber amigos (19,6%). As dimensões dos ambientes do apartamento (com exceção da área de serviços) tiveram avaliação satisfatória pelos moradores (Gráfico 1), dentro da média mínima (média 3 = regular).

Essas dimensões, não cumprem todos os parâmetros do código de obras de São Luís para habitação social e são geralmente inferiores ao mínimo recomendado por pesquisadores da área de HIS e por normas

estrangeiras (Quadro 2). Além disso, a área útil do apartamento (36,54 m²) também ficou abaixo do mínimo estipulado pelas regras do PMCMV 1 (37 m²).

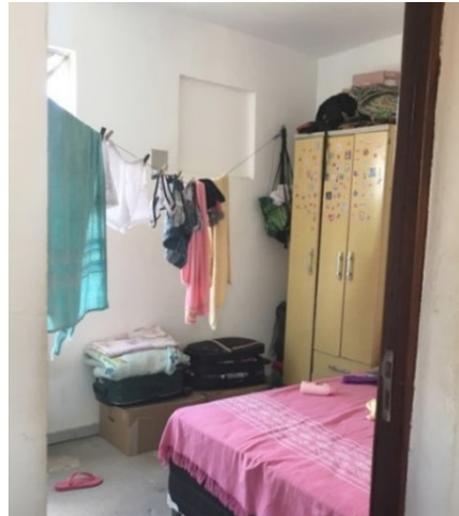
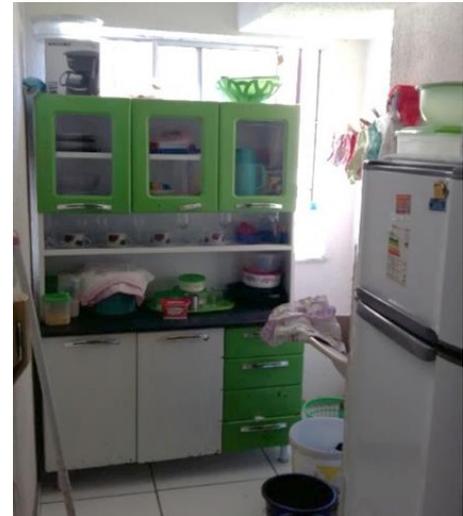
Figuras 6 e 7 – Disposição de Quarto e Cozinha da UH, respectivamente

Tanto a avaliação técnica quanto a avaliação comportamental demonstraram que a área de serviços não está atendendo às necessidades dos moradores, sendo motivo de insatisfação para estes, que acabam transferindo atividades domésticas do ambiente (como estender e passar roupas) para outros cômodos da habitação (Figura 6). Já em

relação à área para móveis, apesar dos moradores julgarem esta como regular (média de 3,27), a avaliação técnica detectou muitos casos de inadequação dos móveis ao espaço disponível, ocasionando problemas na circulação e até na ventilação do apartamento (Figura 7).

Segundo Villa *et.al.* (2015), a utilização do modelo tripartido em habitações sociais é uma das causas da sobreposição de usos e atividades nos cômodos, uma vez que esta tipologia de organização espacial (dividida em área social, íntima e de serviços) surgida no século XVIII, requer espaço para funcionar plenamente e evitar que as atividades domésticas cotidianas não se confundam. Assim, nas HIS a redução dimensional e a compartimentação dificultam a boa funcionalidade dos espaços, especialmente quando se tem em vista a utilização de mobiliários populares.

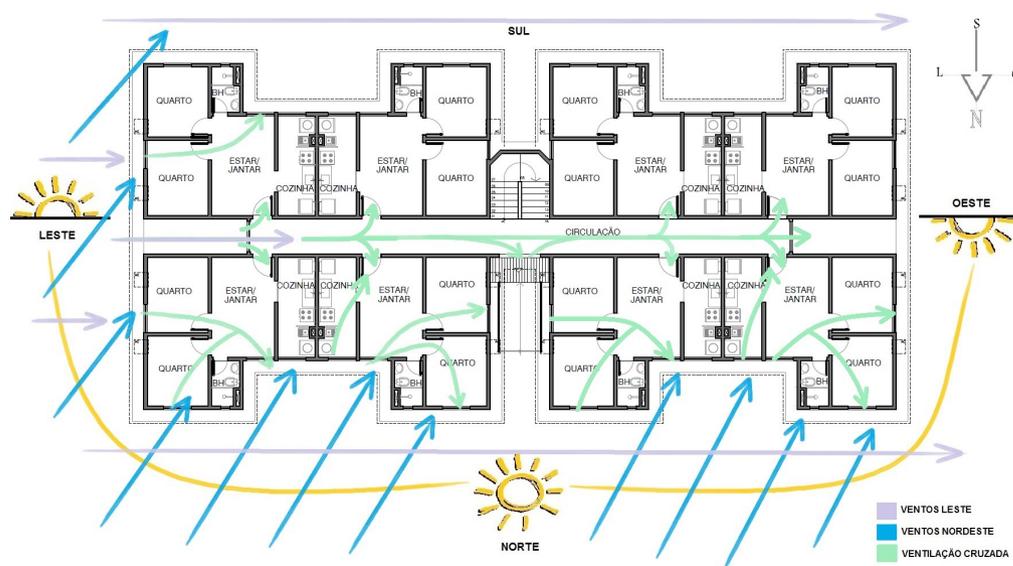
Figura 8 – Insolação/ventilação do Pavimento tipo do Residencial Pitangueiras

iluminação natural, temperatura e ventilação) foi julgado como satisfatório pelos moradores, com exceção da temperatura no período seco (média de avaliação de 2,86). De fato, a análise projetual indicou que a orientação solar dos edifícios do Residencial Pitangueiras é adequada para a região de estudo. Entretanto, também apontou que essa mesma orientação pode dificultar a ventilação dos apartamentos voltados para a fachada sul, especialmente no período seco (agosto a dezembro). Isto pode ocasionar um maior desconforto térmico neste período, que já é caracterizado por níveis de temperatura e insolação mais elevados (máx. média de 32° C) que o período chuvoso. A análise projetual

demonstrou ainda que a ventilação cruzada não acontece de forma eficiente em todos os ambientes da UH, o que pôde ser constatado durante as entrevistas, quando se notou que muitos moradores mantinham a porta dos seus apartamentos abertas durante o dia

como forma de melhorar a ventilação dos mesmos. No pavimento tipo, os quatro dormitórios do núcleo central, além de possuírem ventilação e insolação comprometidas, contam com problemas de privacidade (Figura 8).

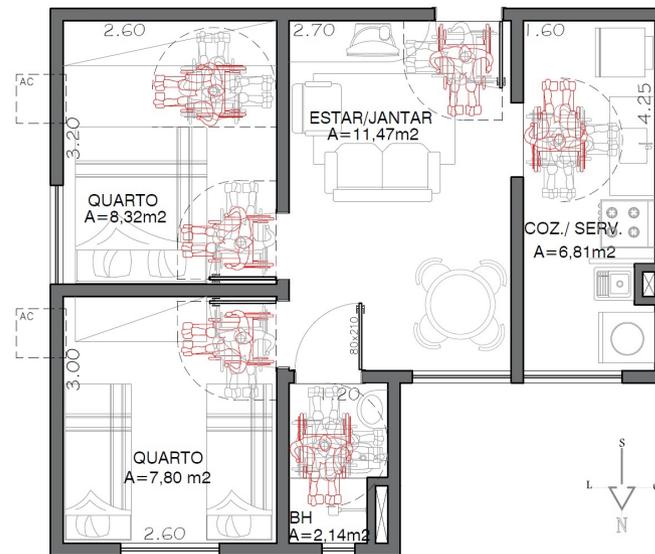
Figura 9 - Planta baixa com layout da UH do Pitangueiras destinado à PCDs.

A adaptação de PCDs ao apartamento foi julgada como predominantemente boa (84,0%) por entrevistados que possuíam familiares com deficiência, entretanto a amostra contou com uma parcela pouco expressiva de famílias de PCDs (5,0%). Já a avaliação técnica identificou diversos problemas de acessibilidade nestas unidades (que possuem a mesma metragem das unidades comuns e se localizam no térreo). Ao inserir módulos de área de manobra para rotação de 90° e rotação de 180° de cadeira de rodas na planta do apartamento PCD, podemos observar que o deslocamento na UH encontra diversas barreiras com a disposição

do mobiliário indicado, inclusive no acesso aos quartos. O maior problema encontra-se no banheiro, que apesar de apresentar porta abrindo para fora, não possui área de transferência ao lado da bacia sanitária, nem barras horizontais de apoio. Entretanto, nota-se que a pouca qualidade do projeto na perspectiva do uso e ergonomia dos ambientes é uma característica comum a todos os apartamentos do conjunto (não somente aos PCDs), com problemas como a largura insuficiente do quarto do casal para que exista passagem mínima nos dois lados da cama, entre outros (Figura 9).

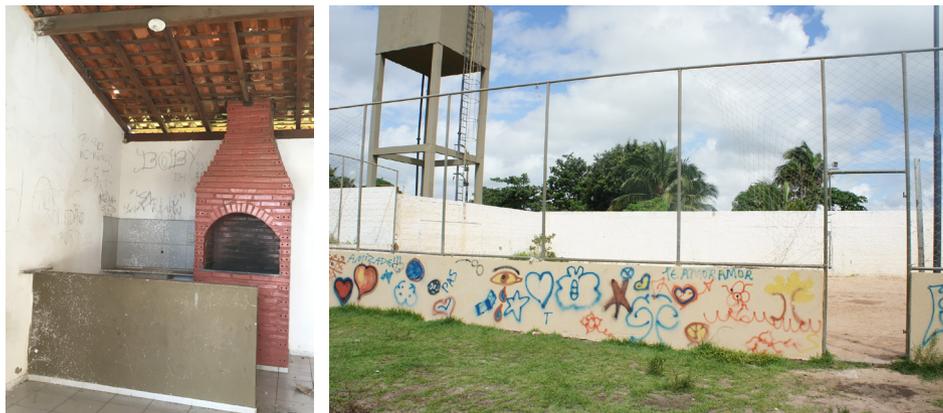
Figuras 10 e 11 – Salão de Festas (Pitangueiras I) e Quadra (Pitangueiras II)

Itens normativos da NBR 9050 também foram descumpridos nas áreas comuns, onde foram verificadas descontinuidades nas dimensões de pisos e espelhos da escada, falta de sinalização visual na borda dos degraus, insuficiência de vagas para PCD e obstáculos nos acessos de pedestres pelas calçadas. Já nas áreas comuns de lazer foram verificados problemas relacionados à manutenção e conservação dessas áreas, que por falta de controle acabaram sendo vandalizadas em todos os condomínios do conjunto. Assim o salão de festas e a quadra de esportes (Figuras 10 e 11) foram avaliados negativamente pelos moradores, ficando com médias de 2,45 e 2,38 respectivamente (abaixo da mínima de 3).

A dificuldade na conservação e relacionada com a falta de uma gestão condominial estruturada, agravada
